発行年月 2017.11.30

医療・介護ベッドここが危ない!!

あなたのベッドに危険なすき間が潜んでいる？

医療・介護ベッド安全普及協議会

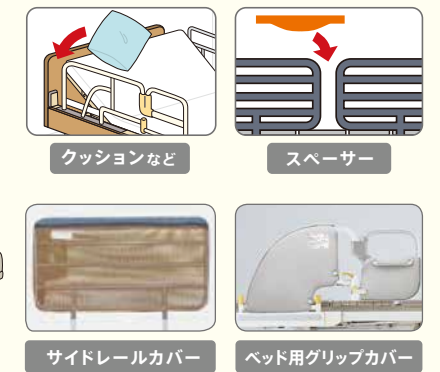
1 すき間に注意

サイドレール・ベッド用グリップのすき間を確認しましょう。

- 利用者の身体状況に応じてカバーやクッションですき間を埋めましょう。
- すき間が狭い場合でも手などがはまり込む危険性を感じるときは毛布やカバーなどで覆いましょう。

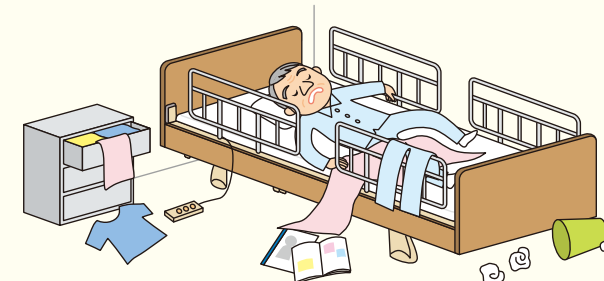
- ベッドの周りは整理整頓し、転倒に注意しましょう。

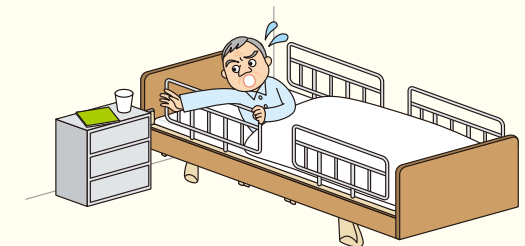
- 無理な姿勢になっていないか確認しましょう。
